# Avaliação da vulnerabilidade sísmica do Palácio do Planalto

**Classificado como** país de baixa sismicidade, o Brasil está situado na intraplaca sul-americana. No entanto, aumento no número de registros sísmicos no país resultou na produção da norma brasileira de sismos ABNT NBR 15421. A capital brasileira possui edificações da arquitetura moderna que necessitam ser conservadas, perpetuando traços históricos, culturais e sociais. Este artigo visa avaliar a vulnerabilidade sísmica da estrutura de concreto armado do Palácio do Planalto pelo

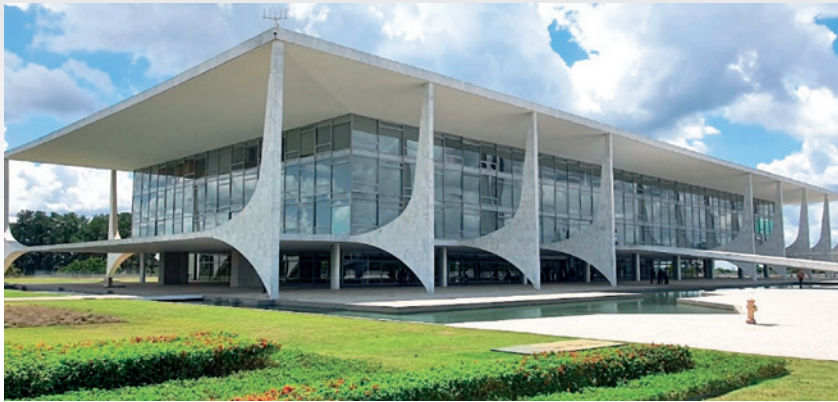
► **Figura 2**  
Palácio do Planalto  
Fonte: Os autores (2022)

O Palácio do Planalto é a sede oficial da Presidência da República, localizado em Brasília e inaugurado em 21 de abril de 1960 (Figura 2). Concebido pelo arquiteto Oscar Niemeyer, a forma plástica é alcançada pelas colunas, expressando leveza, seja pelos planos delgados, seja pela esbeltez dos apoios. Nas palavras dele, as formas

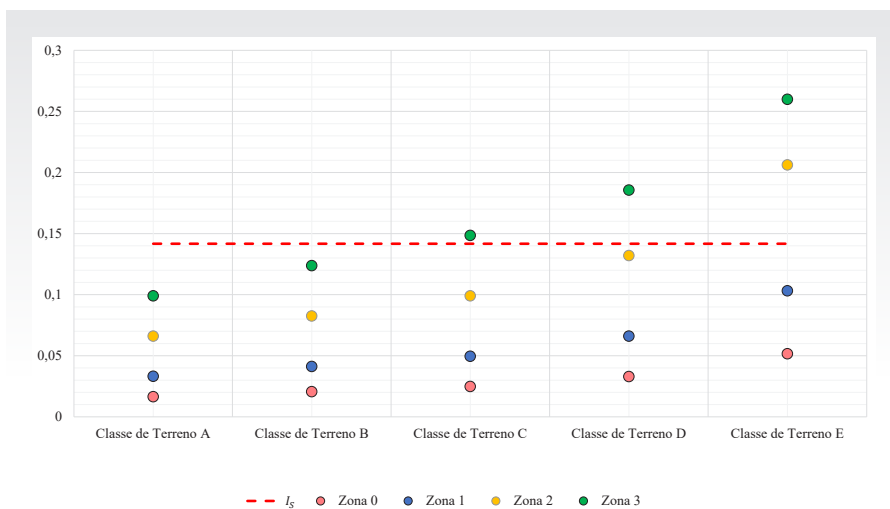
► **Figura 10**

Gráfico comparativo do índice de desempenho e solitação sísmica para todas as zonas e classes de terreno

A fim de demonstrar o desempenho da estrutura em outros cenários, todas as zonas sísmicas e classe do solo foram considerados nas Figuras 10 e 11. Como pode ser identificado, para o solo tipo A ao C, nas zonas 0, 1, e 2, o índice de desempenho sísmico é maior que o índice de solitação. Entretanto, da classe C e zona sísmica 3, a estrutura é vulnerável. Neste caso, o edifício foi classificado como de menor importância para segurança pública e assim o coeficiente  $U=1,0$ . Além disso, subíndice de deterioração  $T_D$  permanece 0,8, uma vez que a idade da estrutura é superior a 30 anos.
