# Avaliação de desempenho e degradação de estruturas híbridas de concreto e aço: Santuário Dom Bosco

IBERÊ P. DE OLIVEIRA – DOUT., ORCID <https://orcid.org/0000-0001-5409-3474>, [iberep@gmail.com](mailto:iberep@gmail.com);  
JOÃO C. PANTOJA – PROF., ORCID <https://orcid.org/0000-0002-0763-0107> – PPG/FAU/UNB

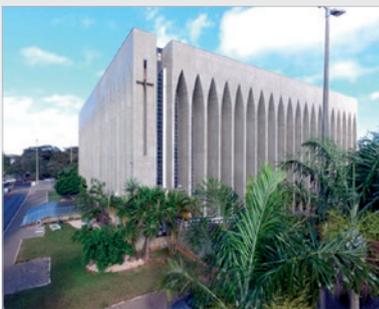
e cobertura metálica que desponta na região da Asa Sul, área do Plano Piloto da cidade. A arquitetura utiliza a estrutura como parte do conjunto estético (Figura 1), com pilares que possuem métrica constante e seção de 2,30 × 0,30 m, que saem da fundação e projetam-se a 12,60 metros de altura, con-

vertendo-se em arcos góticos como base para uma viga caixão na platibanda da fachada. Este detalhe arquitetônico oferece esbelteza aos pórticos e leveza para o edifício.

► **Figura 1**  
Vista do Santuário Dom Bosco  
Fonte: Autores

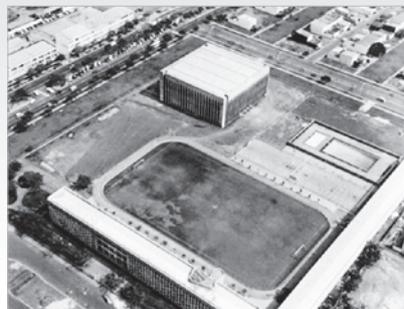
► **Figura 2**  
Vista do Santuário em 1970 e em 2022  
Fonte: Acervo do Santuário Dom Bosco

de imagens da Figura 2. Junto a isto, diversos fatores externos, como poluição, aumento de vibração na estrutura ocasionado tráfego nas vias próximas e até mesmo vandalismo, passaram a influenciar a vida útil total prevista dos sistemas e conseqüentemente o desempenho do edifício.

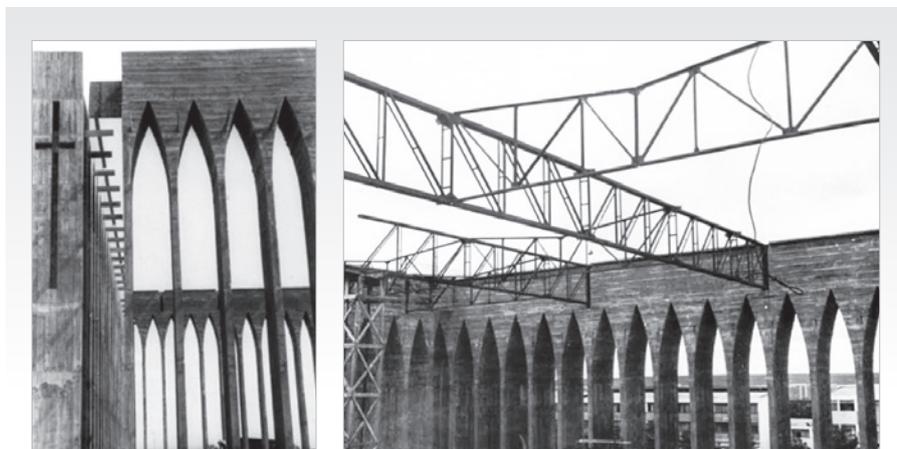
► **Figura 3**  
 Detalhes da construção dos pilares e instalação das treliças do telhado  
 Fonte: Acervo do Santuário Dom Bosco

Construído em 1970 e de autoria do Arquiteto Carlos Alberto Naves, teve como investidores a Congregação Salesiana em parceria com o Governo Federal. Os dados coletados durante vistoria deixaram evidentes a estrutura híbrida de concreto convencional aparente e os pórticos simétricos replicados nas quatro faces do santuário. A qualidade do concreto e das formas pode ser percebido no esmero acabamento do concreto aparente. Fica evidente o controle primoroso da fluidez do material à qualidade das formas durante a concretagem. O conjunto de imagens da Figura 3 apresenta partes dos detalhes construtivos dos pilares e arcos de concreto, já com os nichos para posicionamento das treliças metálicas da cobertura.

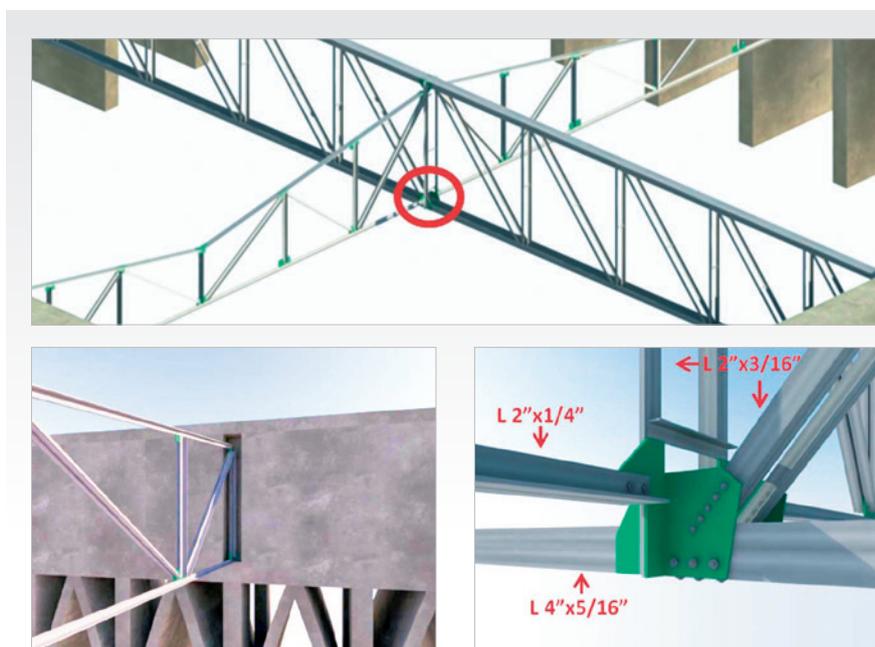
Para compreensão dos esforços e a interferência no conjunto arquitetônico, foi montado o modelo digital com detalhes que podem ser vistos no grupo de imagens Figura 4. A inspeção registrou as manifestações patológicas e os danos visíveis no sistema estrutural.

► **Figura 4**  
 Ligação parafusada – modelo virtual  
 Fonte: Autores

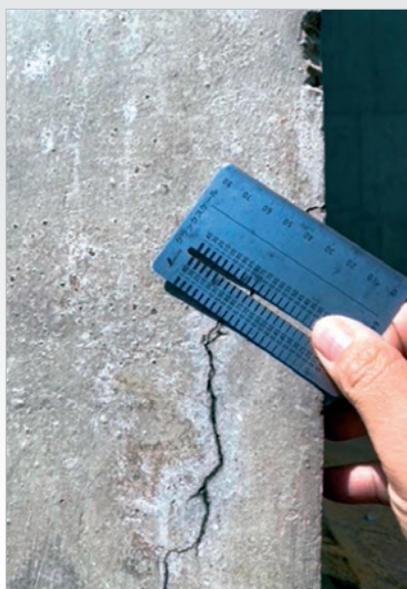
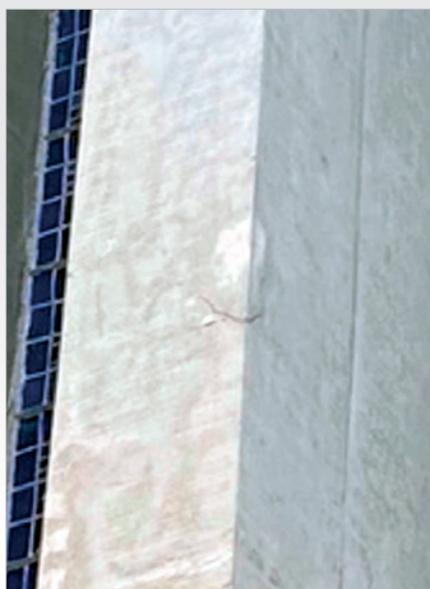
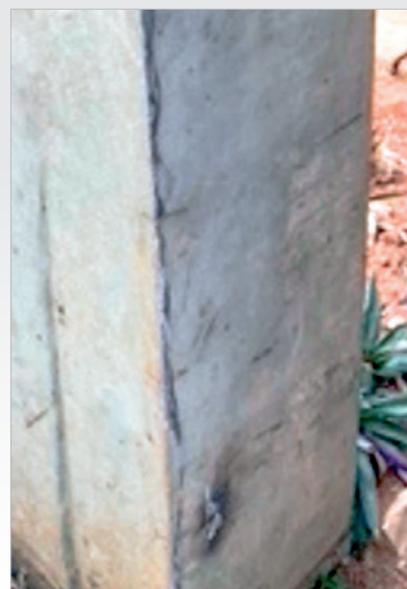
### Figura 5

Fissuras na base e corpo do pilar da estrutura de concreto híbrida – fachada norte

Podem ser utilizados diversos procedimentos na padronização de coleta de dados durante vistoria de inspeção predial, mas, em todos os casos, é importante salientar que o vistoriador deve manter registros fotográficos dos danos como vistos na Figura 5.

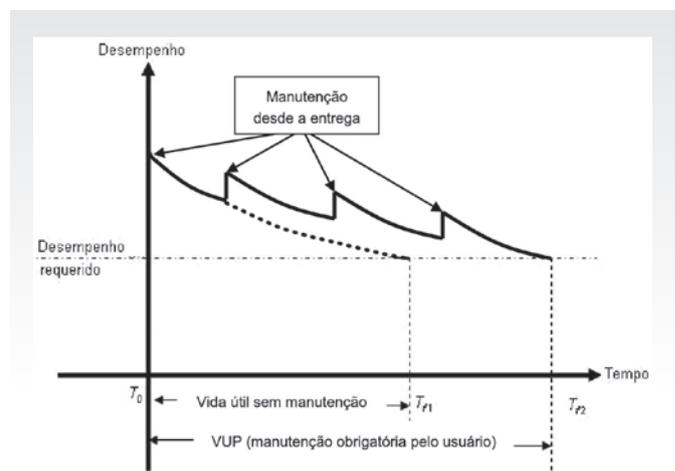
### ► Figura 6

Desempenho ao longo do tempo

ajustes conforme estabelecido na ABNT NBR 15575-1:2021, que apresenta de forma intuitiva curva teórica do desempenho pelo tempo decorrido (Figura 6).

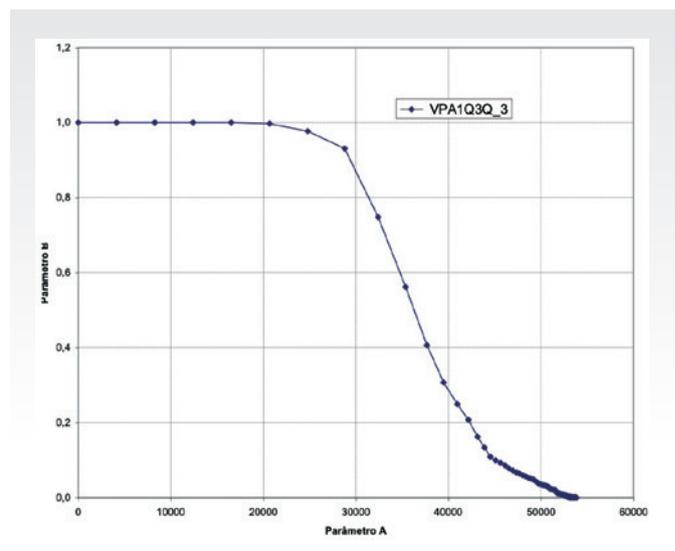
### ► Figura 7

Degradação dos parâmetros da matriz de rigidez da estrutura

norma e de forma sutil, os dados são muito aderentes às pesquisas de Moser (1999). Quando se trata de desempenho em sistemas estruturais, além da capacidade resistente para suportar os esforços, o pórtico deve ser avaliado quanto à sua rigidez, pois impacta na deformabilidade da estrutura. Para Pantoja (2003) a variação de dois parâmetros isolados, como rigidez (A) e degradação (B), convergem quando solicita-

das até a carga de colapso, como demonstra a Figura 7, via análise não linear.

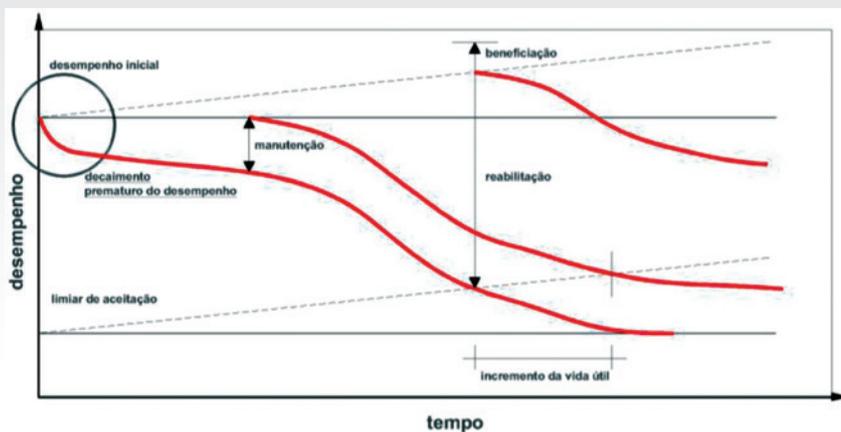
**Figura 8**  
Nível de desempenho e sua evolução  
Fonte: Miranda e Calejo (2020)

Pesquisadores como Miranda e Calejo (2020) apresentaram estudos a respeito de curvas conceituais semelhantes quando analisaram o desempenho global e a degradação de edificações em Portugal, como demonstrado na Figura 8.

Na pesquisa é demonstrado que, apesar da grande busca por desempenho em períodos diferentes da humanidade, ao longo dos anos, a degradação afeta o imóvel com uma perda semelhante ao gráfico demonstrado na Figura 8. Três etapas do desempenho podem ser salientadas. A primeira é no início de ocupação do edifício onde há o melhor desempenho e não há degradação. A curva tem baixa inclinação e prevalece assim até a etapa seguinte onde há uma acentuada perda desempenho, alterando drasticamente sua inclinação. Ao final do ciclo de vida, o ângulo de inclinação da curva reduz, demonstrando que o desempenho está baixo e o nível de degradação já não afeta o imóvel. Esses efeitos são muito próximos do que se percebe ao vistoriar o ciclo de vida do imóvel e aferido em Miranda e Calejo (2020).

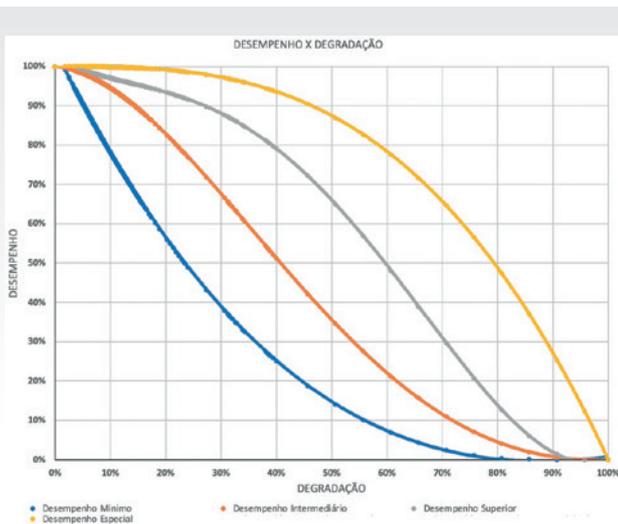
**Figura 9**  
Curvas conceituais para de desempenho mínimo, intermediário, superior e especial  
Fonte: Autores

de qualidade para materiais, projetos, execução, ambiente interior, uso e manutenção foi possível organizar um banco de dados significativo. Todo este conjunto de imóveis amostrais foi triado, analisado e utilizado para obtenção de indicadores de degradação e desempenho. Quatro grandes grupos foram formados, denominados pelo tipo de desempenho esperado como desempenho mínimo, desempenho intermediário, desempenho superior e desempenho especial. A forma final das curvas fora semelhante ao já apresentado por pesquisadores como Miranda e Calejo (2020) e podem ser vistas na Figura 9. A última curva concebida como desempenho especial foi desenvolvida para imóveis que possuem características como bens artísticos, culturais ou mesmo função primordial para a sociedade, como centros de referência hospitalar e outros com fundamental importância para cidade. Imóveis com desempenho especiais também devem possuir atenção dedicada quanto aos investimentos de manutenção e preservação a fim de evitar sua paralisação ou mesmo perda de funcionalidade.

A fase atual do trabalho de todos esses anos de triagem e seleção das amostras, com apoio de pesquisadores do Laboratório do Ambiente Construído – LabRAC/ PPG/FAU/UnB e da Faculdade de Engenharia do Porto FEUP, além de muitos testes de modelos matemáticos, permitiu calibrar a escala de degradação e o correspondente desempenho esperado para o grupo com características de imóveis com desempenho especial, via interpolação e regressão linear. A equação para análise de imóveis com desempenho especial é apresentada no polinômio da Equação (3).

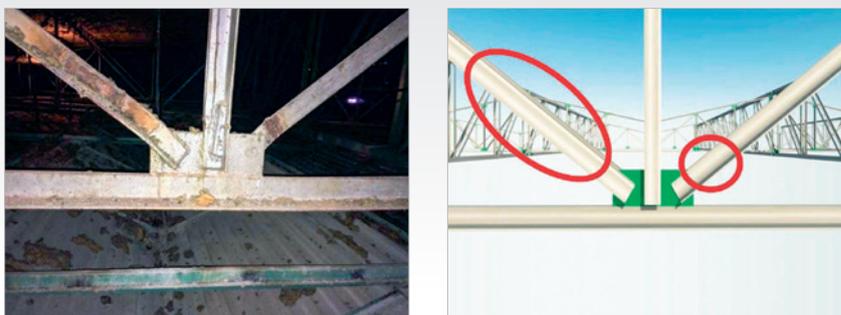
► **Figura 10**

Registro de corrosão na diagonal da treliça

das informações de forma coordenada, como, por exemplo, o conjunto de imagens da Figura 10.

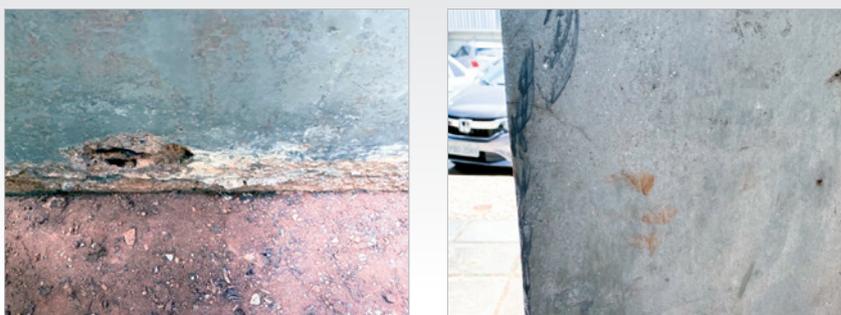
► **Figura 11**

Registro de corrosão armadura na base do pilar e microfissuras esparsas

Os pilares da estrutura de concreto na fachada foram caracterizados conforme sua função de resistência agrupados em principais e secundários, pois nem todos possuem função estrutural e parte deles faz somente da composição arquitetônica. Na inspeção visual, foram detectados poucos danos diante da robustez da estrutura. Um dos casos vistoriados, por exemplo, são os pontos

de corrosão e microfissuras na parte inferior dos pilares da fachada oeste, mas com baixo indicador de degradação efetiva. A capacidade resistente do elemento estrutural está intacta como pode ser visto na Figura 11.

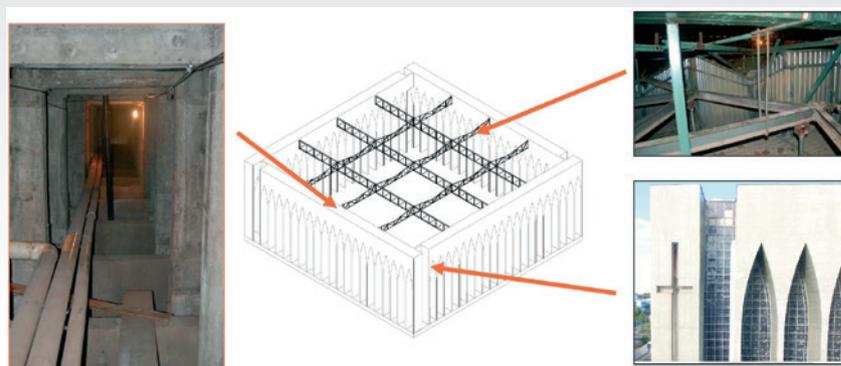
► **Figura 12**

Vista interna da viga caixão, treliça da cobertura e microfissuras esparsas na fachada

Através dos dutos de acessos e manutenção, toda a estrutura de concreto híbrida foi inspecionada, possibilitando visão ampla tanto da parte interna como externa das estruturas de concreto e metálica, como registro demonstrado no conjunto de imagens

da Figura 12. Apesar da sujidade, o comportamento e a integridade da estrutura, tanto de concreto como metálica, é admirável, mesmo após 54 anos ocupação do edifício.

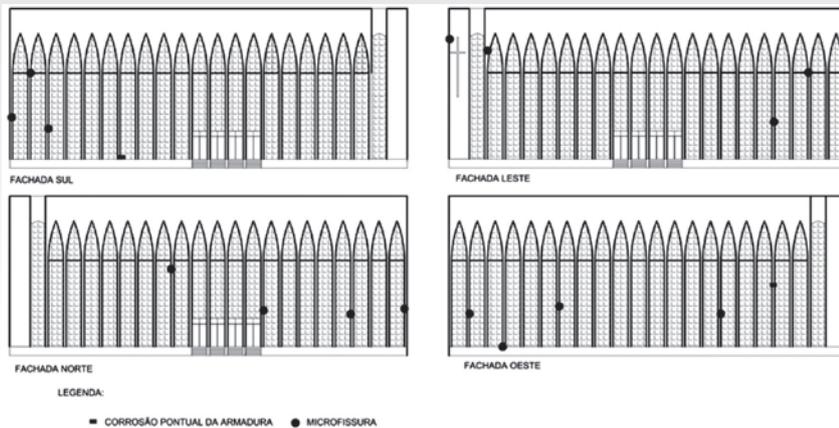
**Figura 13**  
Mapa de danos – microfissuras e corrosão de armadura  
Fonte: Autores

Face a importância da obra em análise e com apoio de drones, foi composto o mapa de danos com as principais manifestações patológicas encontradas na estrutura de concreto aparente, demonstrado no croqui da Figura 13. Os registros serviram para alimentar GADH e calcular o indicador de degradação do sistema de estrutura híbrida.

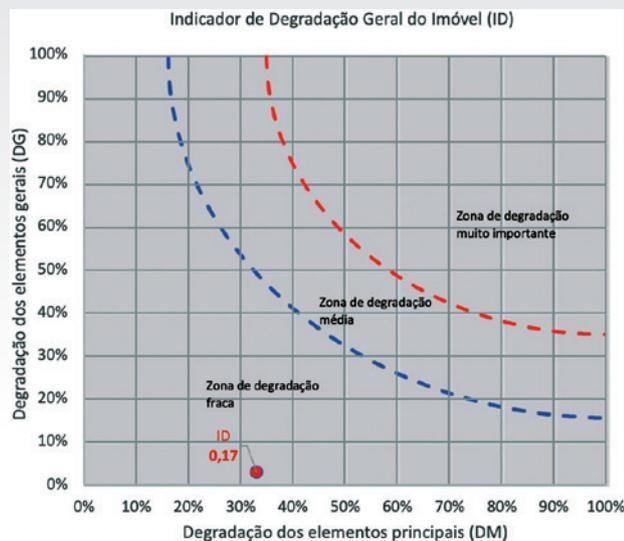
O indicador de degradação (ID) do sistema estrutural híbrido foi calculado em 17% e, conforme escala, pode ser validado como degradação fraca. Gráficamente, a Figura 15 indica as zonas de degradação adotadas pela GADH.

► **Figura 15**  
Indicador de degradação GADH  
Fonte: Autores

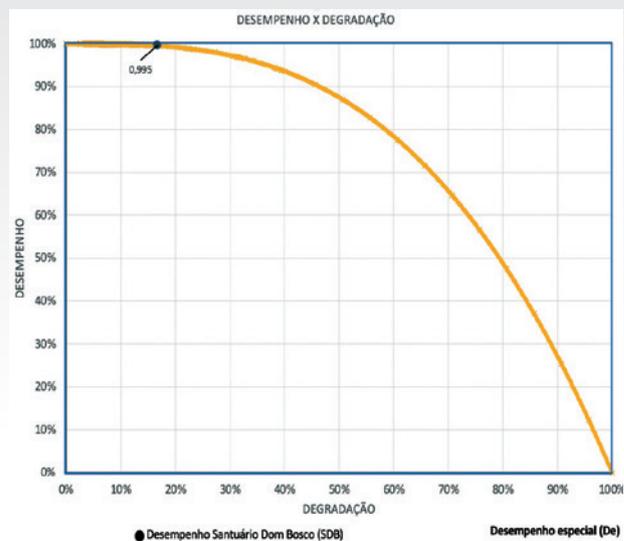
Por tratar-se de patrimônio histórico foi calculado na curva do desempenho especial, com apoio Equação (3). O valor obtido de  $D_e = 99,51\%$  demonstra que o sistema estrutural está praticamente novo, ação muito condizente ao que pode ser visto no local. Gráficamente, o desempenho do sistema estrutural analisado pode ser visto Figura 16.

Uma parte deste alto desempenho encontrado nos cálculos pode ser justificado pela robustez dos pórticos e o controle de qualidade empregado nos materiais e mão de obra durante a construção do imóvel. Outro ponto que contribui com o baixo indicador de degradação é que, apesar das modificações no trânsito local e a ampliação do tráfego de automóveis, as fissuras não se propagaram por todo o edifício. Os agentes externos como clima e intempéries, apresentam baixo risco devido à grande quantidade de árvores na região, mantendo baixos os indicadores de poluição do ar. Esses são os principais fatores encontrados na pesquisa que possam justificar a estrutura tão preservada com valores de desempenho alto, mesmo com baixo investimento em manutenção.

► **Figura 16**  
Desempenho do sistema estrutural híbrido do SDB  
Fonte: Autores
