Patologia de estruturas hidráulicas

LEANDRO FILGUEIRAS - GER. TÉC. - <https://orcid.org/0009-0002-4525-4672> (leandro.filgueiras@gmaia.com.br);
LARISSA XAVIER - AUX. GER. TÉC. - <https://orcid.org/0009-0006-6000-7214> | CONSTRUTORA GMAIA

RESUMO

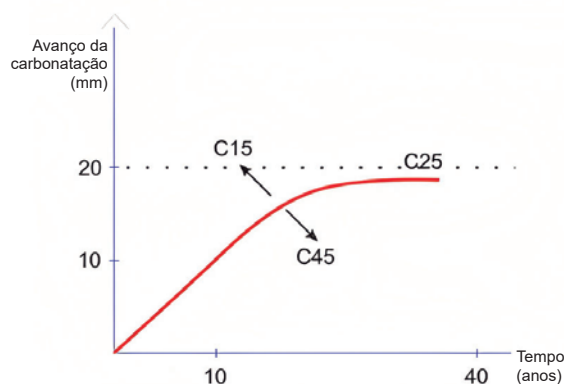
FIGURA 1

EVOLUÇÃO DA CARBONATAÇÃO EM ESTRUTURAS DE CONCRETO (Genérico)

RECUPERAÇÃO DE ESTRUTURAS DE CONCRETO NO SANEAMENTO

É importante lembrar que a carbonatação é um processo de deterioração que ataca as armaduras, porém, para o concreto, este é um processo de aumento da densidade e resistência. Este é o motivo pelo qual se busca o aumento das coberturas de recobrimento das armaduras, pois, com recobrimentos maiores, a frente de carbonatação se estabilizaria (Figura 1) antes de atingir a camada de passivação das armaduras (MAIA; CAMARGOS, 2012).

para que, mesmo à longo prazo, os mecanismos de agressividade se estabilizem, assim como vimos no gráfico da Figura 1 relativo à carbonatação.

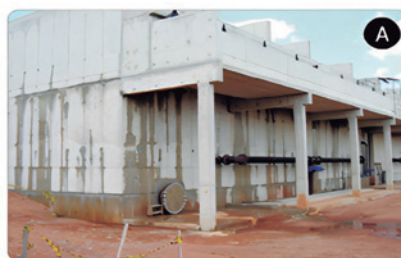
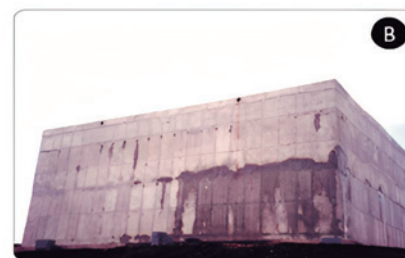
FIGURA 2

EXEMPLOS DE ESTRUTURAS DE CONCRETO ARMADO UTILIZADAS NO SANEAMENTO

rem as perdas de água tratada e os danos causados pelos mesmos à estrutura, através do processo de degradação por lixiviação. Os vazamentos nas estruturas ocorrem, principalmente, através de juntas de dilatação, fissuras, juntas de concretagem e brocas (Figura 2).
